Wärmebildkamera mit Bildoptimierung

Artikel vom 4. August 2020
Industrielle Bildverarbeitung

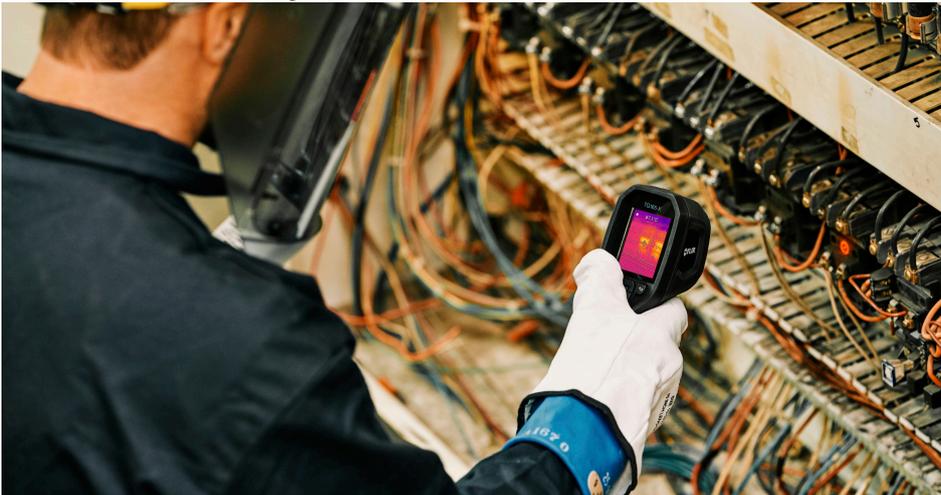
Die Wärmebildkamera TG165-X von Flir hat eine zusätzliche MSX-Bildoptimierung.
Foto: Flir

Das neueste Wärmebild-IR-Pyrometer von Flir ermöglicht bessere Diagnosen bei der Überprüfung und Instandhaltung von elektrischen Anlagen. Die TG165-X MSX ist ein Upgrade des TG165 Pyrometers. Die Wärmebildkamera wurde für raue Arbeitsumgebungen entwickelt. Sie vereint eine Temperaturmesspistole und eine Wärmebildkamera in einem Komplettinstrument, das durch die MSX-Bildoptimierung erweitert wird. »Dank MSX lassen sich mit der TG165-X Hotspots besser erkennen, die auf Defekte an elektrischen und mechanischen Anlagen hinweisen, sowie kalte Stellen, die auf Feuchtigkeits- oder Luftlecks hindeuten«, sagt Rickard Lindvall, General Manager Solutions bei Flir Systems. »Zudem führt die TG165-X Experten visuell zum Ursprung häufiger Anlagendefekte. Dadurch können sie das Problem schneller erkennen und schneller mit dessen Behebung beginnen.« Zusammen mit dem Wärmebildsensor der Kamera, der eine Auflösung von 80 x 60 (4800 Pixeln) besitzt, erzeugt die Dualkameratechnologie Bilder, die sich einfacher auswerten lassen. Dafür legt sie wichtige visuelle Details über das vollständige Wärmebild. Das gesamte Bild wird dadurch schärfer, und physische Strukturen lassen sich besser erkennen. Ein neues, mittels Laser projiziertes Fadenkreuz unterstützt den Benutzer beim Anvisieren von Problemstellen. Die TG165-X ist gemäß Schutzart IP54 vor eindringendem Staub

und Wasser geschützt und widersteht einem Sturz aus zwei Metern Höhe. Das macht sie zum Instrument für Überprüfungen im Innen- und Außenbereich. Auf dem integrierten, vier Gigabyte großen Flash-Speicher der Kamera lassen sich bis zu 50.000 Bilder und Messwerte speichern und von dort zum Erstellen professioneller Berichte auf Flir-Tools herunterladen.
