Wenn Elektroautos brennen

Artikel vom 18. August 2020

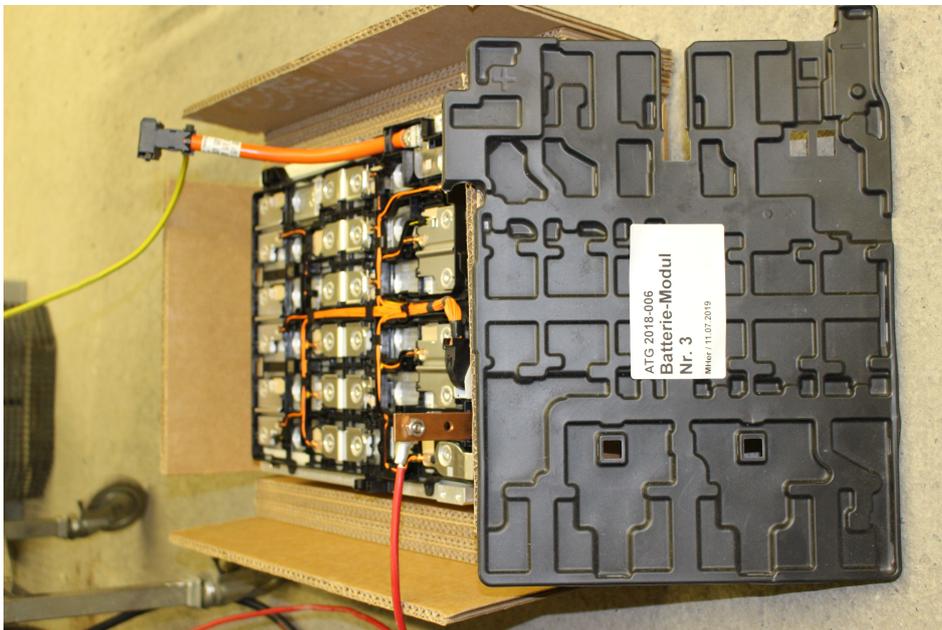
Das Batteriemodul vor dem Brandversuch. Fotos: Amstein + Walthert/Empa

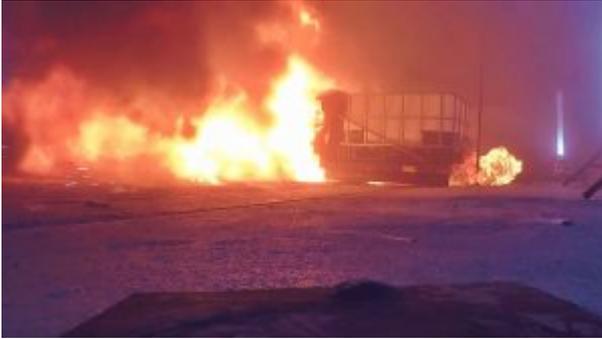
Die brennbaren Elektrolyte einer Elektroauto-Batterie erzeugen Stichflammen. Ein solches Feuer ist nicht löschar. Statt dessen müssen brennende Batteriemodule mit großen Mengen Wasser gekühlt werden, um den Brand einzudämmen.

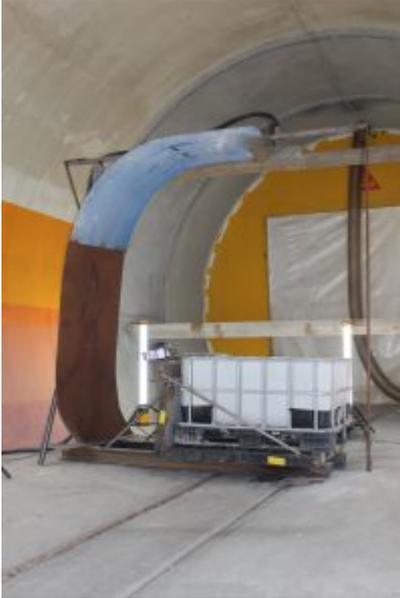
Die Versuchsanordnung.

Ruß in den Abluftkanälen? Setzen sich dort Substanzen ab, die zu Korrosionsschäden führen? Ein Ventilator blies den Rauch mit konstanter Geschwindigkeit (1,5 m/s) in einen 160 Meter langen Entlüftungstunnel. Im Abstand von 50, 100 und 150 Metern vom Brandort hatten die Forscher Bleche montiert, auf dem sich der Ruß absetzte. Projektleiter Mellert kann in thermischer Hinsicht Entwarnung geben: Ein brennendes Elektroauto ist nicht gefährlicher als ein brennendes Auto mit konventionellem Antrieb. »Die Schadstoffemissionen eines Fahrzeugbrands waren schon immer gefährlich und unter Umständen tödlich«, heißt es im Abschlussbericht. Völlig unabhängig von der Antriebsform oder dem Energiespeicher müsse es oberstes Ziel sein, dass sich alle Personen möglichst schnell aus der Gefahrenzone begeben. Speziell die stark ätzende, toxische Flusssäure wird oft als besondere Gefahr bei brennenden Batterien diskutiert. In den drei Versuchen im Tunnel Hagerbach blieben die Konzentrationen jedoch unter dem kritischen Bereich.
